Beschädigung von Geotextilien beim Einbau

1 Einführung

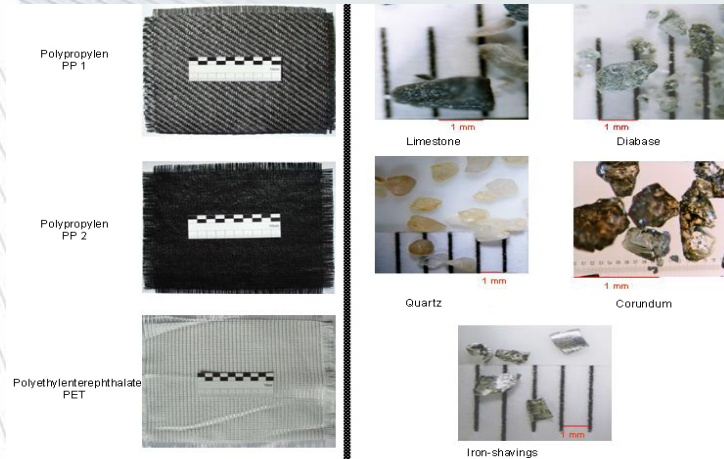
Dabei ist die Abminderung bei Korundpartikeln mit 35% am größten. Korund wird im Versuch nach EN 10722 als Körnung verwendet.

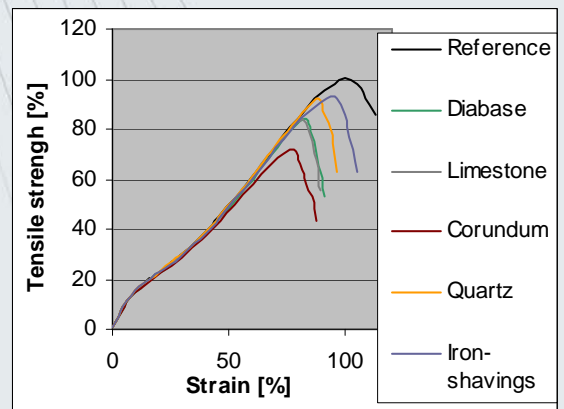
Kraft- Verformungslinien bei eingelagerten Partikeln

Beim anschließenden Zugversuch zeigen sich bis zu 60% identische Kraft-/ Verformungskurven. Dann kommt es zum plötzlichen Versagen.

Die Ursache sind in die Faserbündel eingelagerte (scharfkantige) Partikel, die beim Zugversuch Kerben in den gezogenen Fasern und dadurch plötzliches Versagen bewirken.

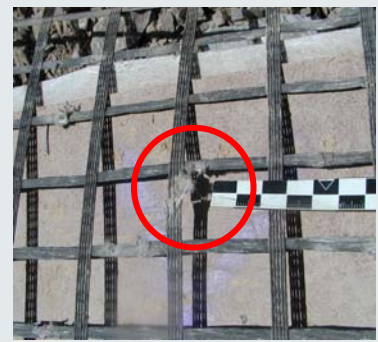
Zerschnittener Strang nach Einbauversuch

Bei gebrochenem Großkorn können aufeinander treffende scharfe Kanten Stränge (auch geraschelte) vollständig zertrennen.

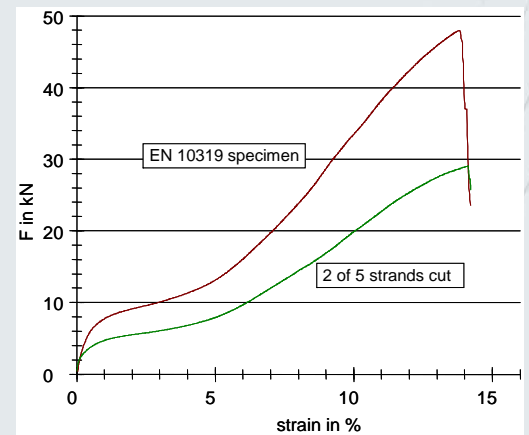
Kraft- Verformungslinie bei geschnittenen Strängen

Beim Breitstreifenzugversuch führen derartige Beschädigungen zu einer vom Anfang an niedrigeren Kraft-/Verformungskurve (mit geringeren Kräften bei vorgegebener Dehnung).
